## Einführung und Erläuterungen

### **Balkone und Terrassen - der architektonische Pluspunkt**

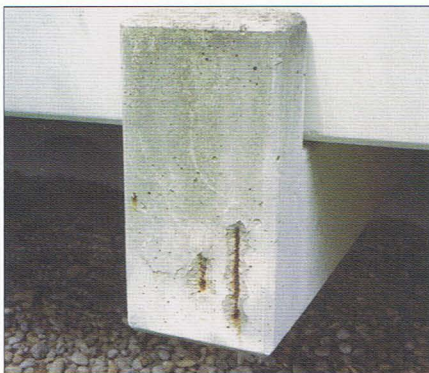
Chloridkorrosion an einem Stahlbetonkragarm

Das Eindringen von Tausalzlösungen wie Natriumchlorid führt zur Lochfraßkorrosion an der Bewehrung. Im fortgeschrittenen Stadium kann dies zur Beeinträchtigung der Standfestigkeit führen.

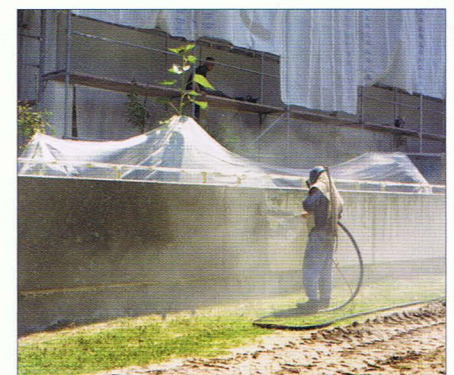
Sandstrahlverfahren

| Prüfkriterium | Prüfmethode | Verfahren |
|---|---|---|
| <b>Korrosion der Bewehrung</b> | Optische Begutachtung von Haarrissen, Abplatzungen, rostendem Stahl, Rostfahnen. | Sandstrahlverfahren |

Die schadhaften Stellen sind z. B. mittels Sandstrahlverfahren zu entrosten. Unmittelbar nach dem Entrosten ist der Korrosionsschutz-Anstrich PCI-Legaran® RP satt deckend aufzutragen. Der Korrosionsschutz-Anstrich ist nach dem Trocknen zu wiederholen.

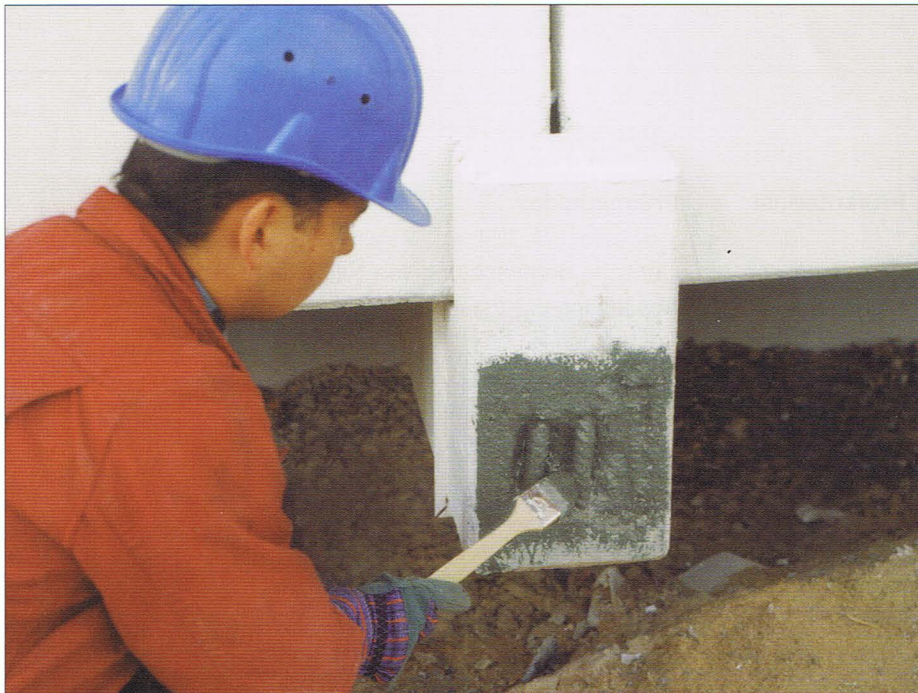
Der mineralische Korrosionsschutz nach ZTV-SIB 90 PCI-Legaran® RP bildet einen dauerhaften Schutz gegen die korrosionsfördernde Wirkung von Tausalz und karbonatisiertem Beton

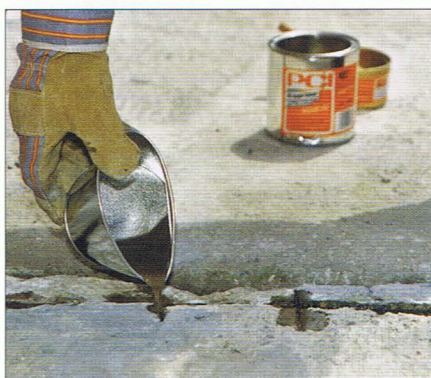
Kraftschlüssiges Verschließen von Rissen durch Vergießen mit PCI-Apogel® F

Oberflächennahe Risse sind (z. B. mit einem Winkelschleifer) auf ca. 5 mm aufzuweiten und zu reinigen. Die Reinigung der Rissflächen und Bohrlöcher von Staub und Schmutz erfolgt durch Absaugen.

Durch Vergießen oder Tränken mit PCI-Apogel® F können Risse kraftschlüssig verschlossen werden.

Durchgehende Risse sind mit PCI-Apogel® F im Hoch- oder Niederdruckverfahren zu verpressen.
